# Verdrahtung des Luftraums als artenschutzrelevante Gefahrenquelle für Zugvögel an Gewässern

Dokumentation und Entschärfung  
des Kollisionsrisikos in der Steiermark

Endbericht

**Datum** 31. Mai 2011

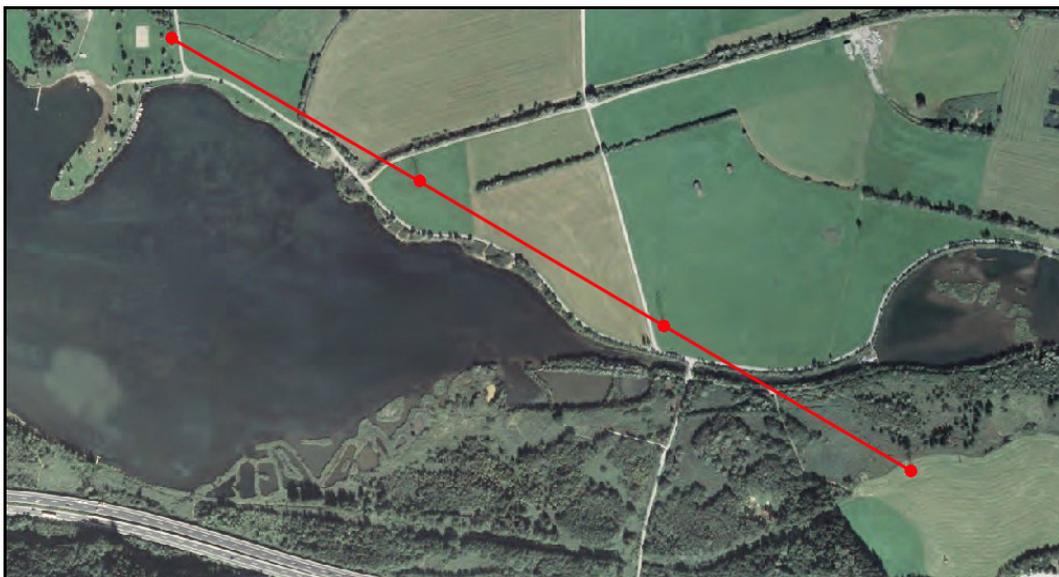
Der Gaishorner See ist der wichtigste Wasservogelrastplatz in der Palten-Liesing-Talfurche. Eine Hochspannungs-Freileitung verläuft am Nordufer des Sees und quert die Palten zwischen See und Rückhaltebecken. Sie birgt ein hohes Kollisionsrisiko für Wasservögel, die zum und vom See an- und abfliegen. Bisher liegt kein Kollisionsnachweis vor, allerdings wird das Gebiet auch nur fallweise von Ornithologen besucht.

Abbildung 1: Risikoträchtiger Abschnitt einer Hochspannungsleitung am Gaishorner See, einem wichtigen Zugvogelrastplatz im Paltental (Luftbild: GIS Steiermark). Das Risikoausmaß wird hier als hoch bewertet.

Bezüglich des mit hohem Risiko behafteten Stromleitungsabschnitts am Gaishorner See (Betreiber: APG Wien) lag zu Redaktionsschluss dieses Berichtes noch keine Entscheidung vor.

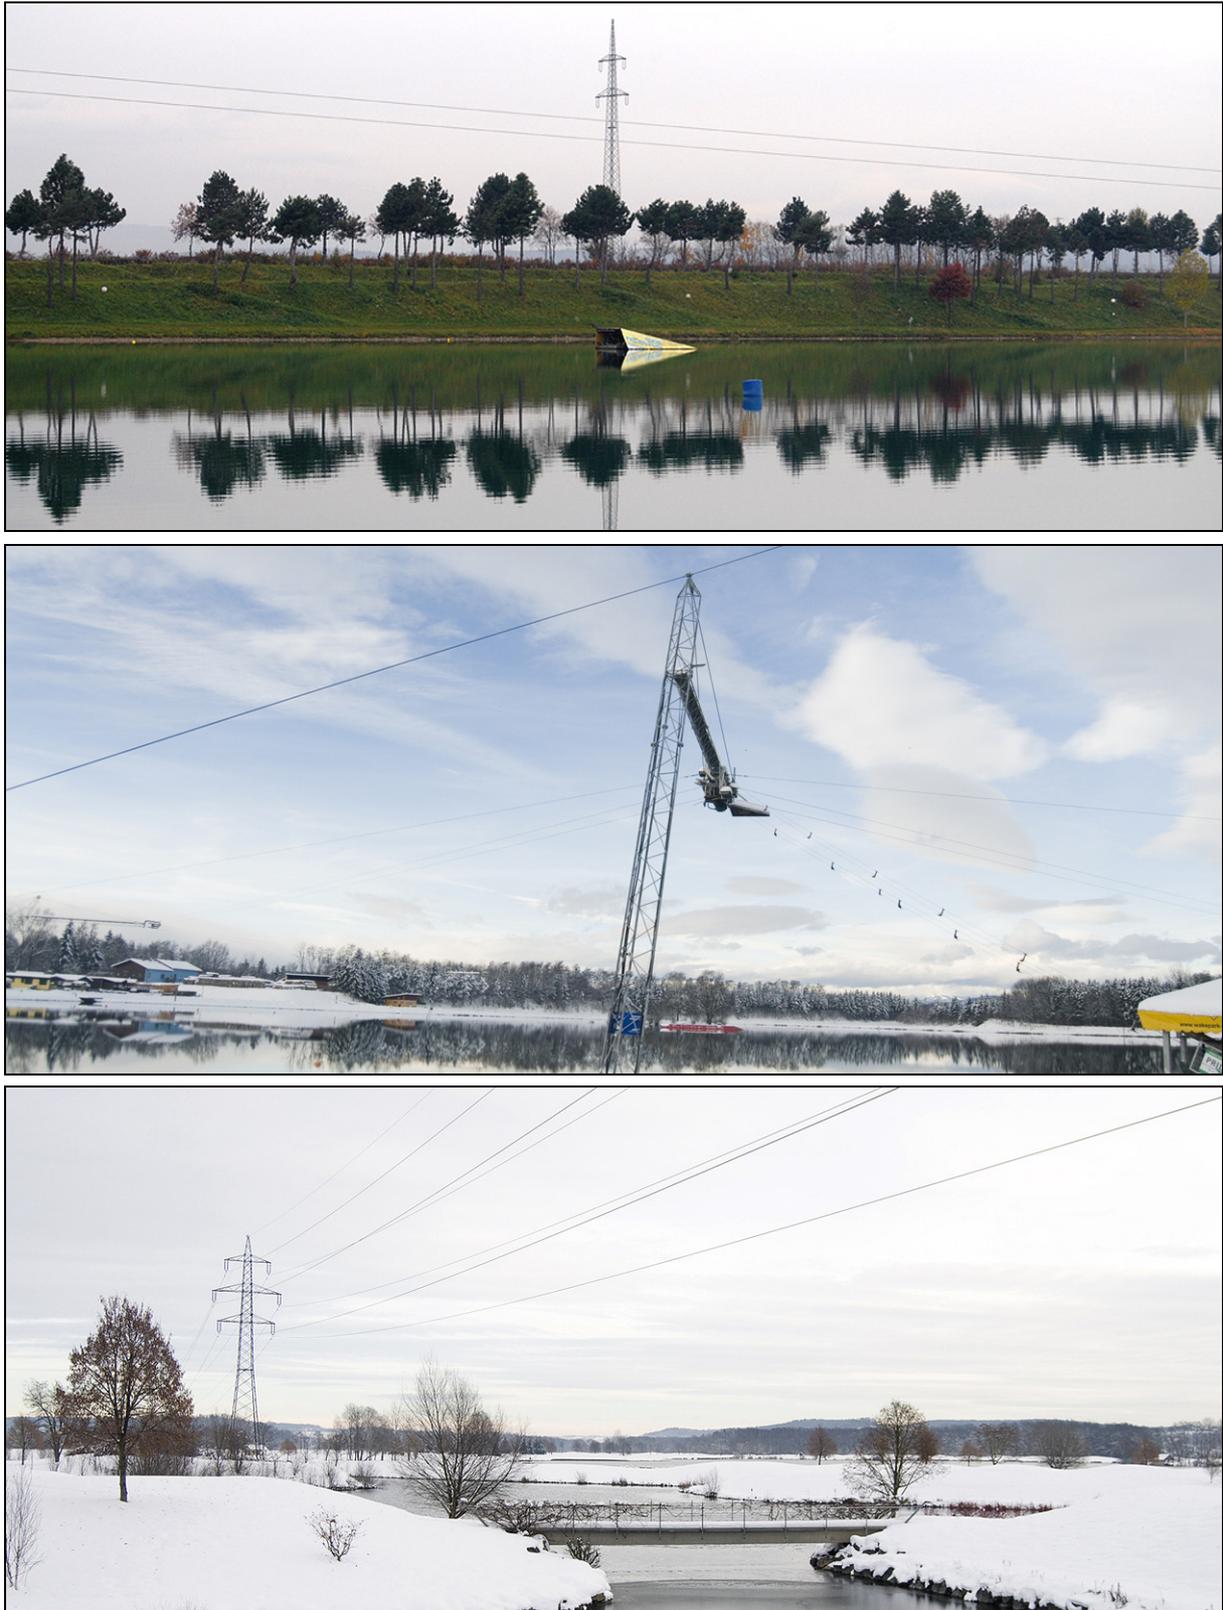
Das Seil eines Wasserschliffes (ca. 1.000 m Länge) verläuft wenige Meter über der Wasseroberfläche; weiters birgt das Stahlseil einer in neuerer Zeit errichteten „Adrenalinrutsche“, das ausgehend von 40 Metern Höhe auf mehreren hundert Meter Länge den Südtteil des Gewässers überspannt, ein großes Gefahrenpotenzial. Das Gebiet ist ein wichtiger Wasservogel-Rastplatz mit zahlreichen Nachweisen seltener Arten und hat besondere Bedeutung für See-Taucher (z. B. BRUNNER & LEDERER 1989). Aufgrund wiederholter Kollisionen von See-Tauchern (TEBB et al. 2004 und unpublizierte Meldungen, siehe Tabelle 2) rückt der Schwarzlsee in den Mittelpunkt des Interesses hinsichtlich möglicher Vermeidungsmaßnahmen. Die 1983 wahrscheinlich ebenfalls verunfallte Rüppellseeschwalbe stellte gleichzeitig den Erstnachweis dieser Art für die Steiermark dar (SAMWALD & SAMWALD 1983).

Am Planksee befindet sich eine Wakeboard- und Wasserschianlage mit 780 m Länge, das Seil verläuft ca. 10 m über der Wasseroberfläche. Die Situation ähnelt der am Schwarzlsee. Das Ufer ist mit Hütten verbaut und in den Sommermonaten bzw. bei gutem Wetter wohl stark belebt und kommt dann als Rastplatz weniger in Frage. Im Winter, bei Schlechtwettereinbrüchen etc. bietet das Gewässer aber einen interessanten Rastplatz – es sind sogar

künstliche Inseln vorhanden, auf denen beim Lokalausgang (06.12.2010) fünf Möwen rasteten. Bisher liegt ein Kollisionsnachweis (Lachmöwe) vor. Der Ort wird von Ornithologen wenig besucht und die Datenlage ist daher nicht besonders gut. Das Risikoausmaß ist hoch, es können durchaus auch seltene und gefährdete Arten wie z. B. Seetaucher betroffen sein.

Abbildung 2 a-c: Kollisionsnachweise liegen u. a. vom Schwarzlsee in Unterpremstätten (Wasserschilift, oben), vom Planksee in St. Veit am Vogau (Wakeboard-Anlage, Mitte) und vom Landschaftsteich Golfplatz Murstätten (Hochspannungslleitung, unten) vor (Fotos: L. Khil). Das Risikoausmaß ist an diesen Standorten hoch.

Durch die freundliche Kooperationsbereitschaft zweier Betreiber, der STEWEAG-STEAG GmbH und des Wakeparks Planksee, konnten die Zusagen erlangt werden, dass fünf von sieben Risikopunkten künftig durch Markierungen entschärft werden. Dabei handelt es sich um die risikobehafteten Stromleitungsabschnitte in den Bereichen Pernegg, Golfclub Murstätten, Bachsdorf und Stausee Spielfeld sowie um die Wakeboardanlage am Planksee.

In Fall des Schwarzlsees verliefen unsere Bemühungen erfolglos. Dies ist besonders bedauerlich, da es sich dabei um den steiermarkweit wahrscheinlich bedeutendsten Konfliktpunkt mit hohem Risiko (insbesondere für Seetaucher/Gaviidae) handelt.
