# Verdrahtung des Luftraums als artenschutzrelevante Gefahrenquelle für Zugvögel an Gewässern

Dokumentation und Entschärfung  
des Kollisionsrisikos in der Steiermark

Endbericht

**Datum** 31. Mai 2011

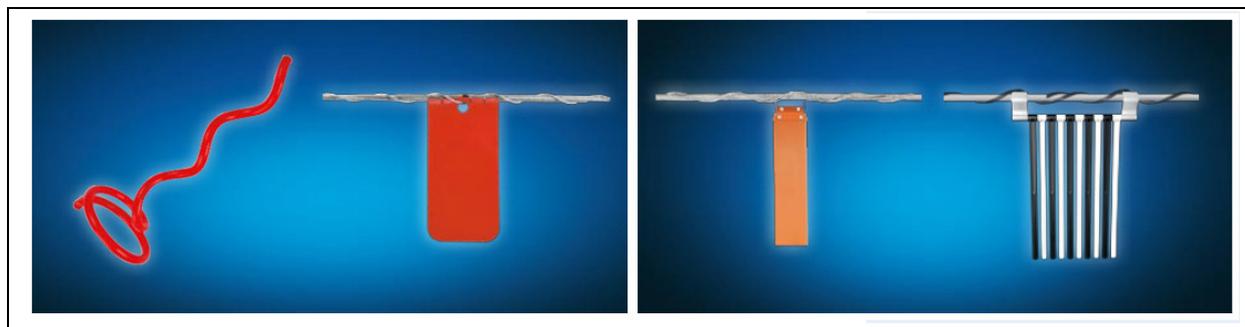
Abbildung 3: Handelsübliche Vogelschutzarmaturen: Spiralen, Fahnen (Quelle: Fa. RIBE Elektroarmaturen).

Als Maßnahme, durch die das Risiko an den bestehenden Stromfreileitungen minimiert werden kann, wurden verschiedene Arten der Markierung der Leiterseile mit Spiralen, Fahnen oder Kugeln entwickelt (Abbildung 3). Es ist mehrfach nachgewiesen, dass Markierungen die Kollisionszahlen an Freileitungen sehr wesentlich, nämlich um bis zu 90 % senken können (Übersicht bei HAAS et al. 2005). In neueren Arbeiten wird kontrastreichen, schwarzweiß gefärbten Markierungen die höchste Wirksamkeit bescheinigt (z. B. HAAS et al. 2005, BERNSHAUSEN et al. 2007, VSE 2009). Bei Hochspannungsleitungen sind Markierungen in der Regel vor allem auf dem obersten Seil (Erdkabel) anzubringen; um von Wasserflächen auffliegende oder hier landende Vögel optimal vor Kollisionen mit Stromleitungen, die das Gewässer überspannen, zu schützen, ist jedoch (eventuell zusätzlich) eine Markierung der

untersten äußersten Leiterseile erforderlich. Der Markierungsbedarf ist im Einzelfall situationsabhängig zu beurteilen.

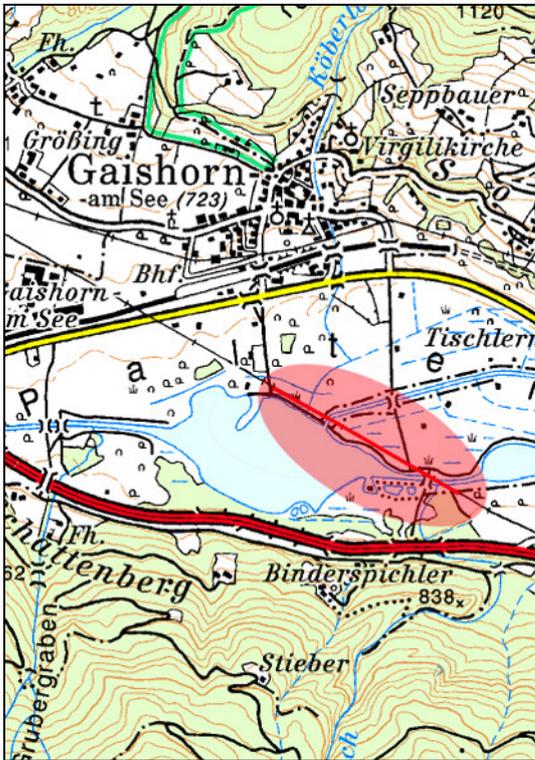
Abbildung 4 a-g: Verortung der Kollisions- und Risikopunkte mit mittlerem oder hohem Risikoausmaß: a = Gais-  
 horner See, b = Pernegg, c = Schwarzlsee, d = Golfclub Murstätten und Bachsdorf, e = Planksee, f = Stausee  
 Spielfeld (Kartengrundlage: AMAP Geogrid Viver 3.1).
